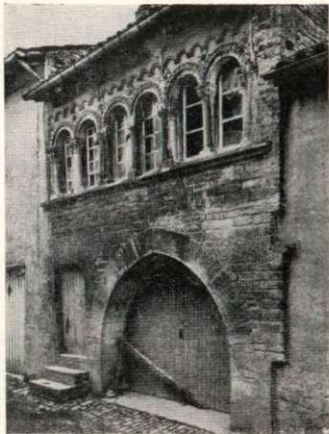
45. Жилой дом в Клуни

и подсобными помещениями в третьем. Изредка можно встретить романские жилые дома, например, в Клуни сохранились дома, отстроенные после пожара 1159 года (илл. 45). Узкие фасады их расчленены на два яруса: нижний занимают прорезанные в глухой стене дверь и ворота, верхний открывается на улицу окнами жилых комнат. Декор их предельно скуп. Лишь окна обрамляются иногда арочками и колонками, да под карнизом протягивается незамысловатый аркатурный пояс.
